ELFELEJTETT TEMPLOMAINK, SZÉTMÁLLÓ CSONTJAINK

KÖZÉPKORI ÉPÍTETT ÖRÖKSÉGÜNK VÉGVESZÉLYBEN

STIBRÁNYI MÁTÉ - VIRÁGOS GÁBOR

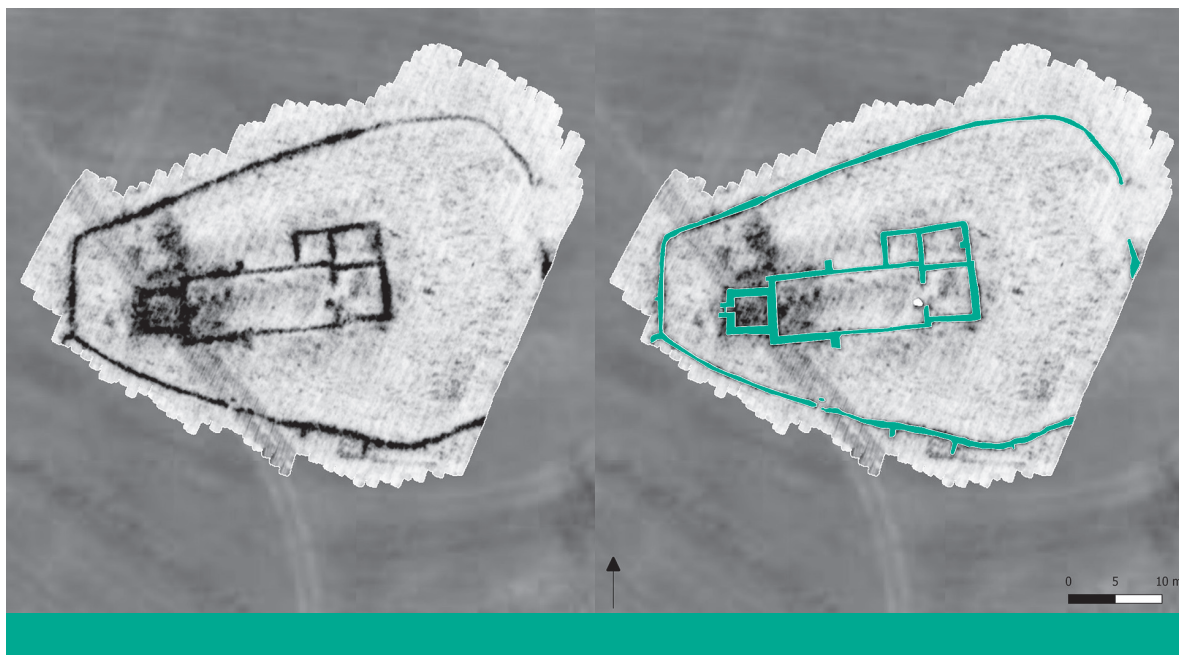
Besnyő falu középkori temploma földradaros mérésen, balra a mérési eredményei a felszíntől számított 1 méteres mélységben, jobbra e mérés értelmezéseként a kirajzolódó falak kiemelve (Mérés és kép: Magyar Nemzeti Múzeum)

A Fejér megyei *Besnyő* falu eredetileg a Duna partján helyezkedett el Ercsi és Adony között, lakói csak az 1600-as évek körül települtek át a rendszeres török támadások miatt a mezőföldi dombhátak közé, ahol ma áll a település. A falu középkori templomáról semmilyen írott forrás nem ismeretes, de a Duna-parti kaszálón elhelyezkedő templomot többcsatornás földradar alkalmazásával 2021 őszén sikerült felmérni.

Az eddig soha nem szántott, így lényegében a középkor vége óta bolygatatlan, gyepes talajon végzett mérés alapján kiderült, hogy a templom falai kivételesen jó állapotban maradtak meg. A mérési eredményen jól látható a mintegy 27 méter hosszú és 10 méter széles, egyenes szentélyzáródású templom alaprajza, melyhez északra sekrestye és egy oldalkápolna csatlakozott. A templom nyugati végén egy vastag falú, négyzetes alaprajzú torony állt. A mérésen megfigyelhető, hogy a templom hajójának nyugati része a toronnyal egységesen jóval mélyebb alapot kapott, mint a többi rész, s a két típus találkozásánál támpillérek támasztották a falat, ami a több periódusban való kiépülést valószínűsíti. A templom alapfalai a mai felszíntől 40 cm-re indulnak, és a templom nyugati részén mintegy 1,4 méter magasságú falakra számíthatunk még mindig a felszín alatt.

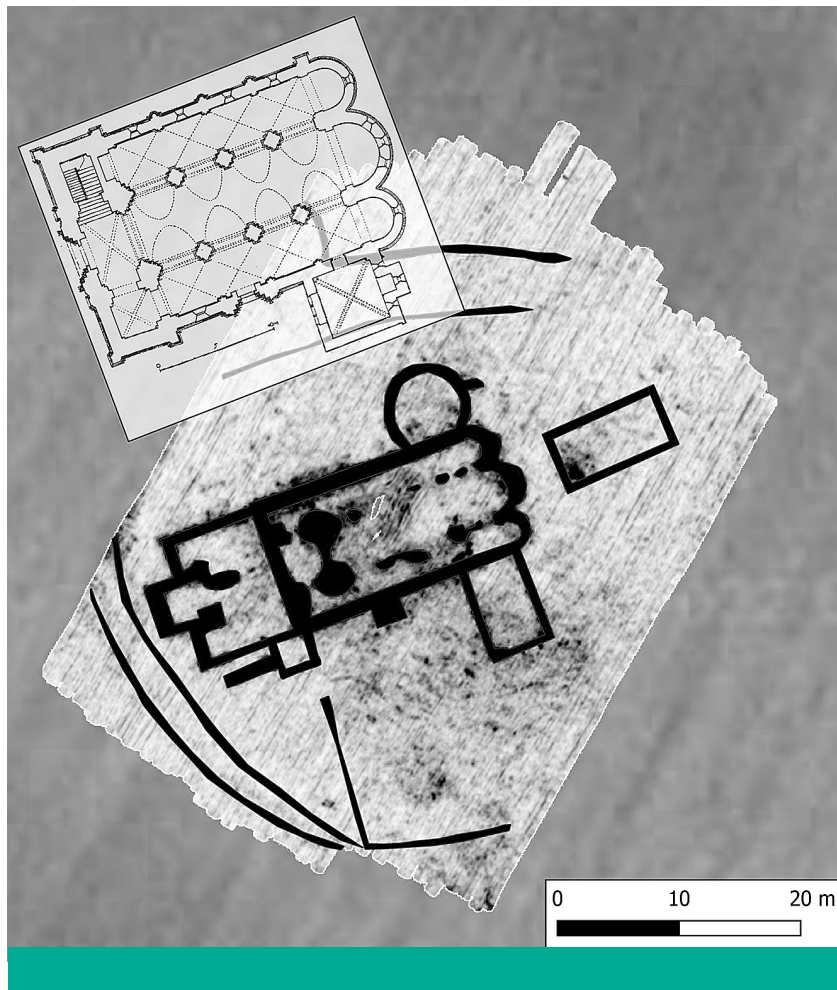
A tomajmonostorai és a lébényi apátsági templomok alaprajzai méretarányosan egymás mellé vetítve (A szerzők ábrázolása)

A templom impozáns méreteit akkor tudjuk igazán elképzelni, ha virtuálisan mellé helyezzük a lébényi apátság alaprajzát. Jól látható, hogy méreteit tekintve nagyon hasonló templomokról beszélhetünk, tehát azt is elképzelhetjük, hogyan nézhetett ki az apátsági templom a Tiszához közeli homokdomb tetején. A kérdés tehát itt is az, hogy hogyan tudjuk a közfelfogás részévé tenni a ma már nem látható, de az álló emlékekkel azonos jelentőségű egyházi emléket. A hasonló bencés monostorokból egyébként a források alapján a Magyar Királyság területén 143 állt egykor. Ennek tükrében a tomajmonostorai templom határozottan kivételesnek tekinthető, hiszen a mai Magyarország területén álló mindössze pár tucat ilyen helyszín egyike, mely viszonylag jól megmaradt. De hogy ez a megmaradás meddig mondható még el, az már nagyon kérdéses.
